“Reparación de cisternas que presentan fugas mediante geomembrana de polietileno de alta densidad cara blanca a prueba de fugas ”

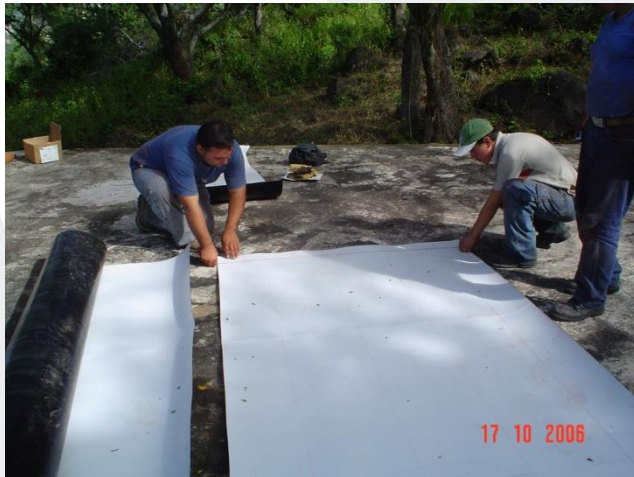
Se requiere que la superficie este totalmente libre de filos o áreas punzocortantes que pudiesen dañar la geomembrana y el primer paso, es la medición de la superficie y corte de paños de geomembrana.

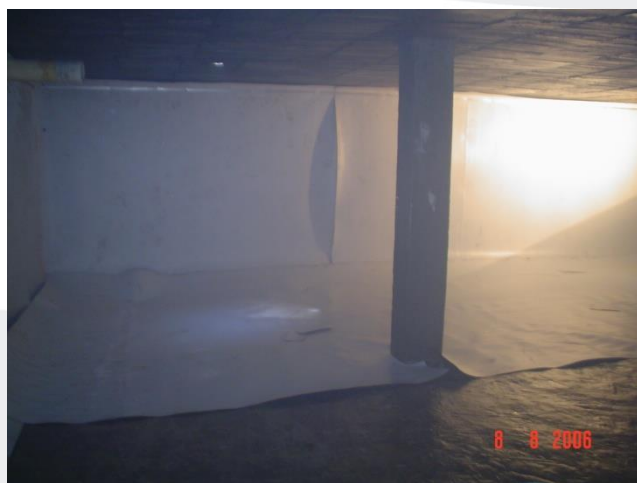
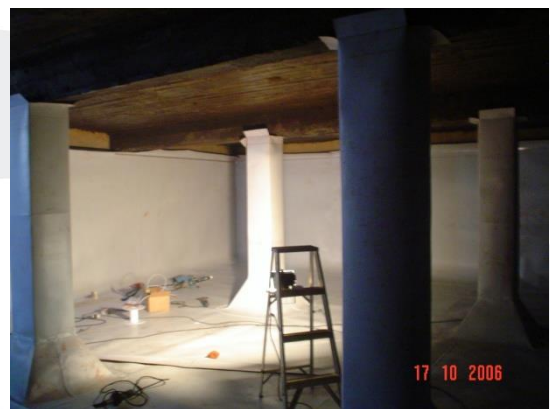
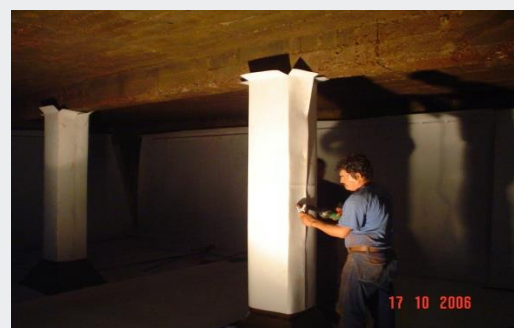
El segundo paso es la colocación de paños sobre los muros, piso y columnas de la cisterna, fijándolos en la parte superior de los muros mediante solera de aluminio y clavo tipo hilti

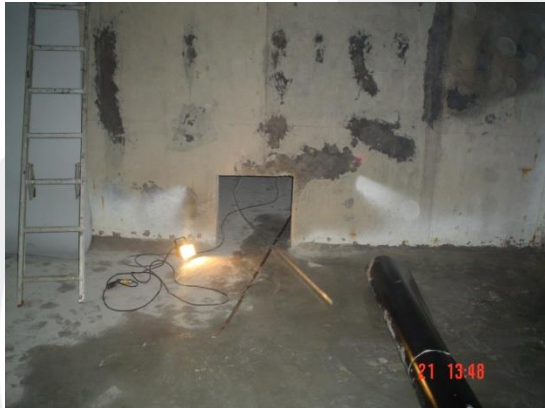
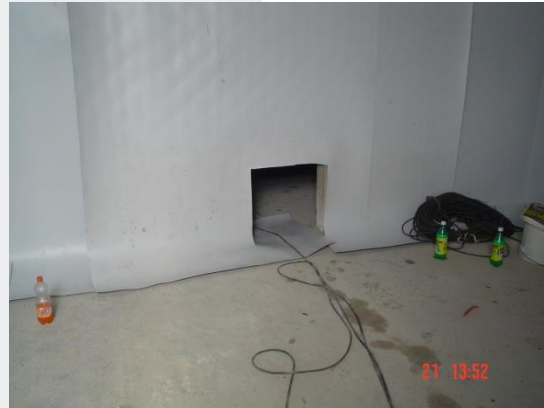
Una vez colocados los paños sobre la superficie, se procede a realizar la union de los mismos mediante maquina extrusora, utilizando material de aporte (soldadura de polietileno) y a fabricar las boquillas que sean requeridas.

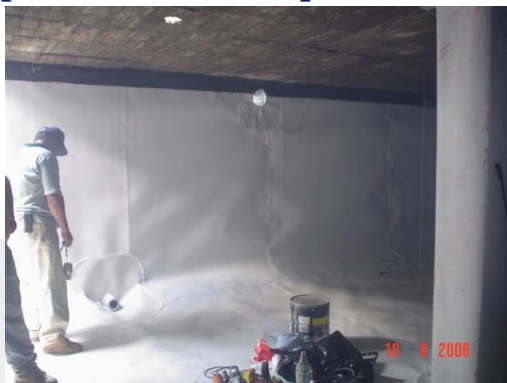
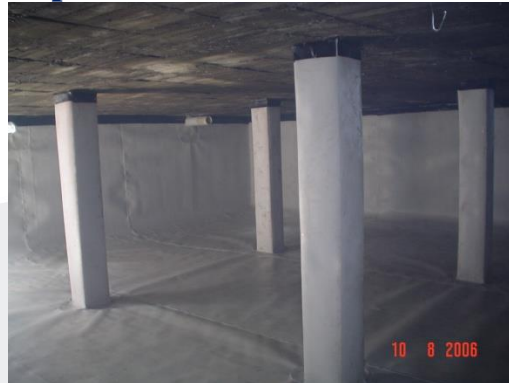
A continuación se realiza el sellado de la parte superior y de las boquillas utilizando sellador de poliuretano y se hace una revisión física de la superficie, para detectar cualquier desviación del proceso.

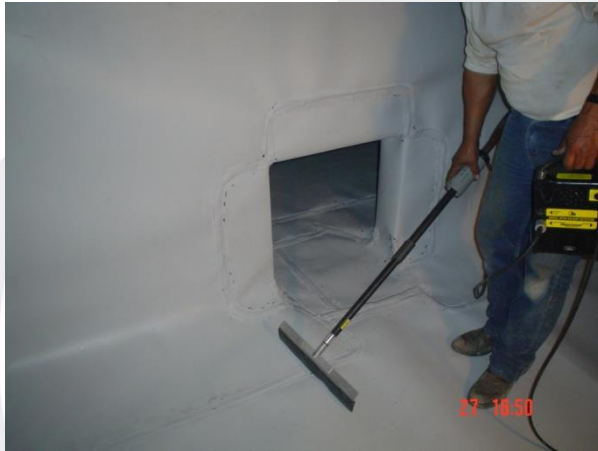
Al final se efectúan pruebas de continuidad de película con un detector electrónico de alto voltaje tincker & rasor y con caja de vacío. Esto para garantizar que las soldaduras y los paños no presenten fallas.

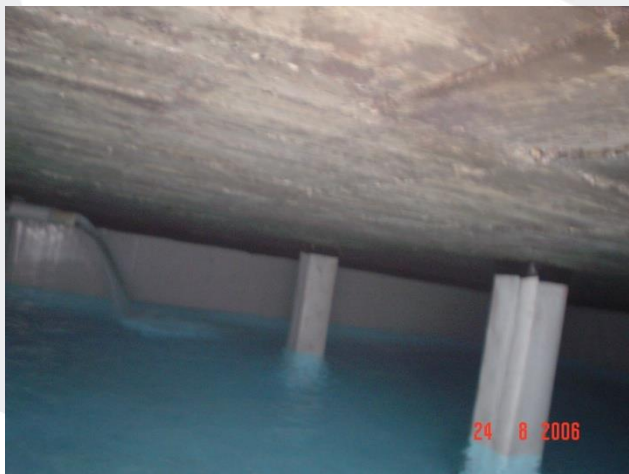
Una vez concluido el trabajo, se puede poner inmediatamente a funcionar la cisterna. Los tiempos de intervención son realmente cortos comparados con cualquier otro sistema.
